- WDF63981313550294 şasi numaralı araca ait ekspertiz raporudur.
- Rapor bilgilendirme sayfası dahil olmak üzere toplam 27 sayfadan oluşmaktadır. Orijinalliğini tüm sayfalarda bulunan karekodları okutarak sorgulayabilirsiniz.
- İşbu Rapor Ysy Oto. Ltd. Şti. Hacı Bayram Mah. Kazım Karabekir Cad. Eser İşhanı No:112 B Altındağ/Ankara Kızılbey V.D V.N:9830777370 Tlf:(530)522-4066 MersisNo:050430985600001 tarafından düzenlenmiştir.

Sayfa : 20 / 27  
EKSPERTİZ NO : 3597250

WDF63981313550294  
VIANO 2.2 V333 CDI / 2010

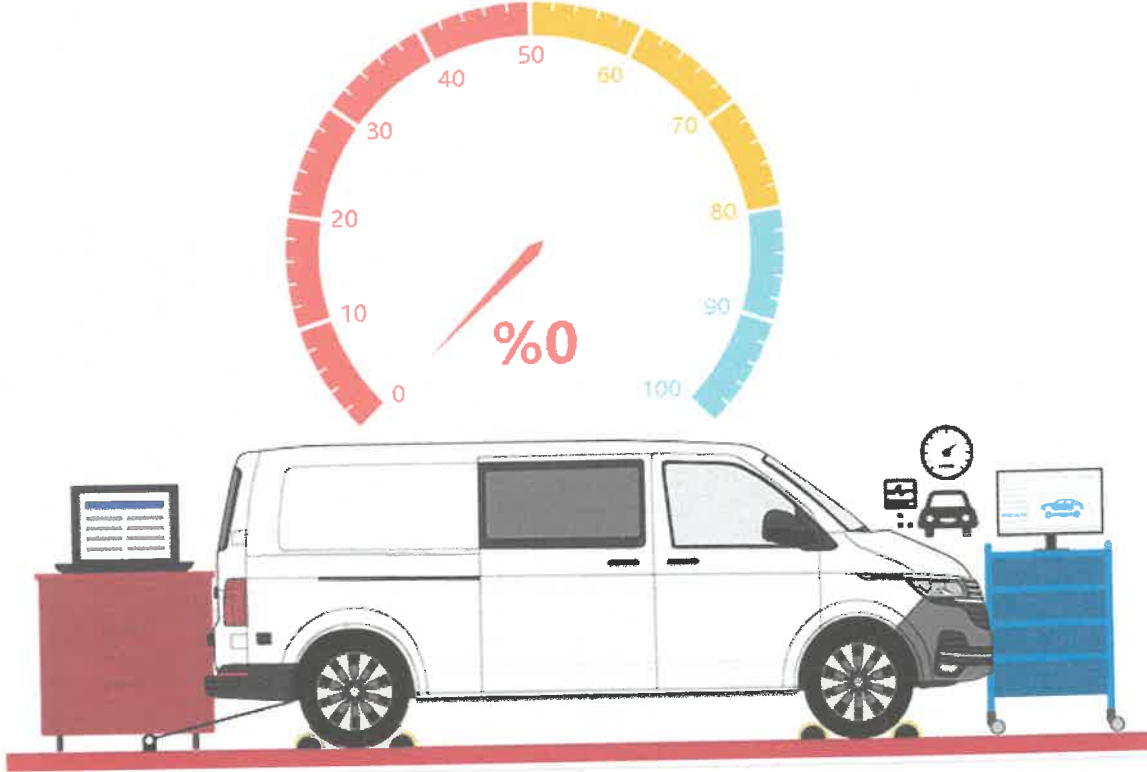
## DYNO MOTOR PERFORMANS TEST SONUCU

Aracın Motor Gücü (KW)	110 KW - 147 BG
Ölçülen Motor Gücü (KW)	0 KW - 0 BG
Üretilen Anlık Performans (%)	% 0
73. Debriyaj Bilyalarında Ses	Yok
74. Debriyaj Baskı Balataları	İyi
75. Turbo Basınç Kontrolü	Problem Yok
76. Şarj Dinamosu	İyi
77. Krank Keçeleri	Sağlam
78. Yakıt Kaçağı	Yok
79. Yakıt Sistemi	İyi

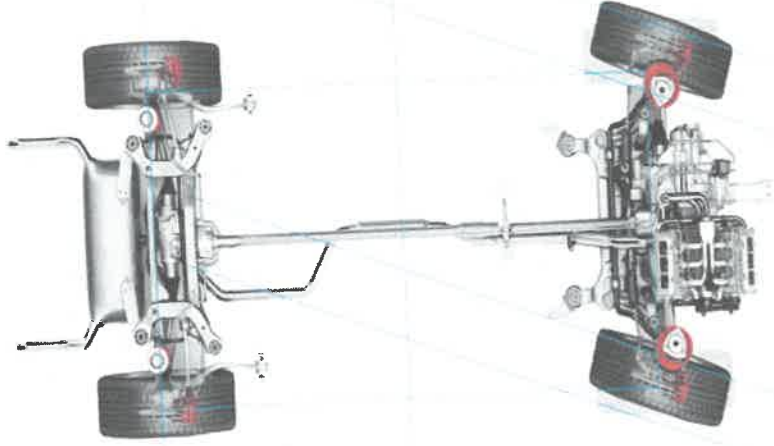
## YANAL KAYMA TEST SONUCU

110. Yanal Kayma Değerleri

Pozitif

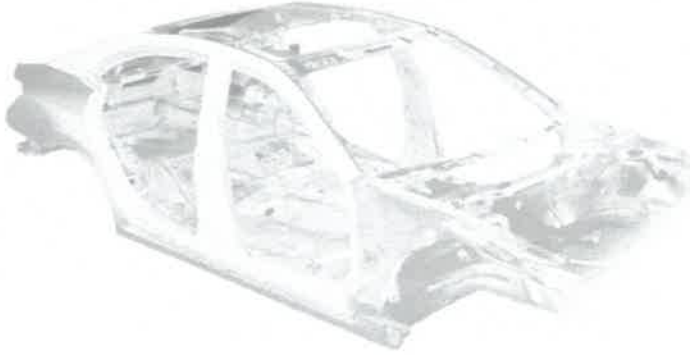
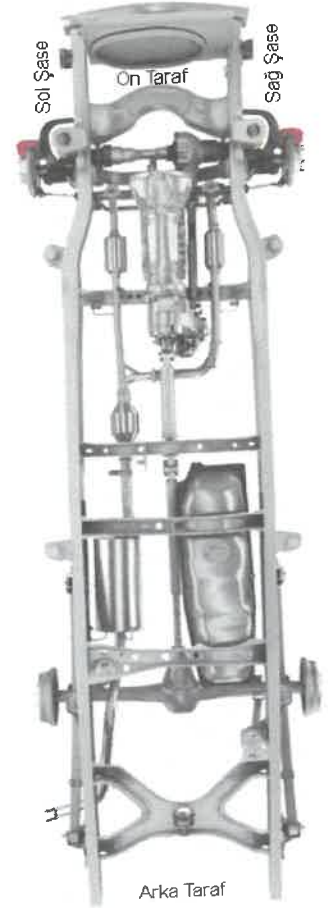
## ARAÇ DİREK & ŞASI KONTROLLERİ

Sol Orta Direk  
Sol Arka Üst Direk  
Sol Arka Basamak  
Sol Çamurluk Kilit Karşılığı  
Sağ Orta Direk  
Sağ Arka Üst Direk  
Sağ Arka Basamak  
Sağ Çamurluk Kilit Karşılığı

Orijinal  
Orijinal  
Orijinal  
Orijinal  
Orijinal  
Orijinal  
Orijinal  
Orijinal

Sol Ön Cam Direği  
Sol Ön Basamak  
Sol Ön Kapi İç Direk  
Sol Üst Direk  
Sağ Ön Cam Direği  
Sağ Ön Basamak  
Sağ Ön Kapi İç Direk  
Sağ Üst Direk
