Bayi Adı	Ankara Altındağ Kazımkarabekir	Tarih	10.12.2024
Bayi Adres	Hacı Bayram Mh.Kazım Karabekir Cd. Eser İşhanı No:112 B Altındağ/Ankara	Paket Tutarı	-
Bayi Telefon	+905305224066	Şasi	NM0XXTTGXHB59767
Rapor Numarası	3621828	Yıl	2017
Ekspertiz Paketi	EKO CLASS	Model	TRANSIT 370 M MINIBUS 11+1 155 E5 TREND
Plaka	06GC3023	Motor Gücü	114 KW - 153 BG
KM	313,752	Motor Numarası	XXREMXX
Marka	FORD	ALICI MÜŞTERİ BİLGİLERİ	
Yakıt Tipi	DİZEL	Ad Soyad	TÜRKİYE KAYAK FEDERASYONU
Renk	BEYAZ	TC/Vergi/Mersis	1111111111
ARAÇ SAHİBİ BİLGİLERİ		Telefon	5076666251
Ad Soyad	TÜRKİYE KAYAK FEDERASYONU		
TC/Vergi/Mersis			
Telefon	5076666251

Şasi No: NMOXXTTGXHB59767
Model: TRANSIT 370 M MINIBUS 11+1 155 E5
TREND / 2017

BOYA KAPORTA DIŞ KONTROLLER

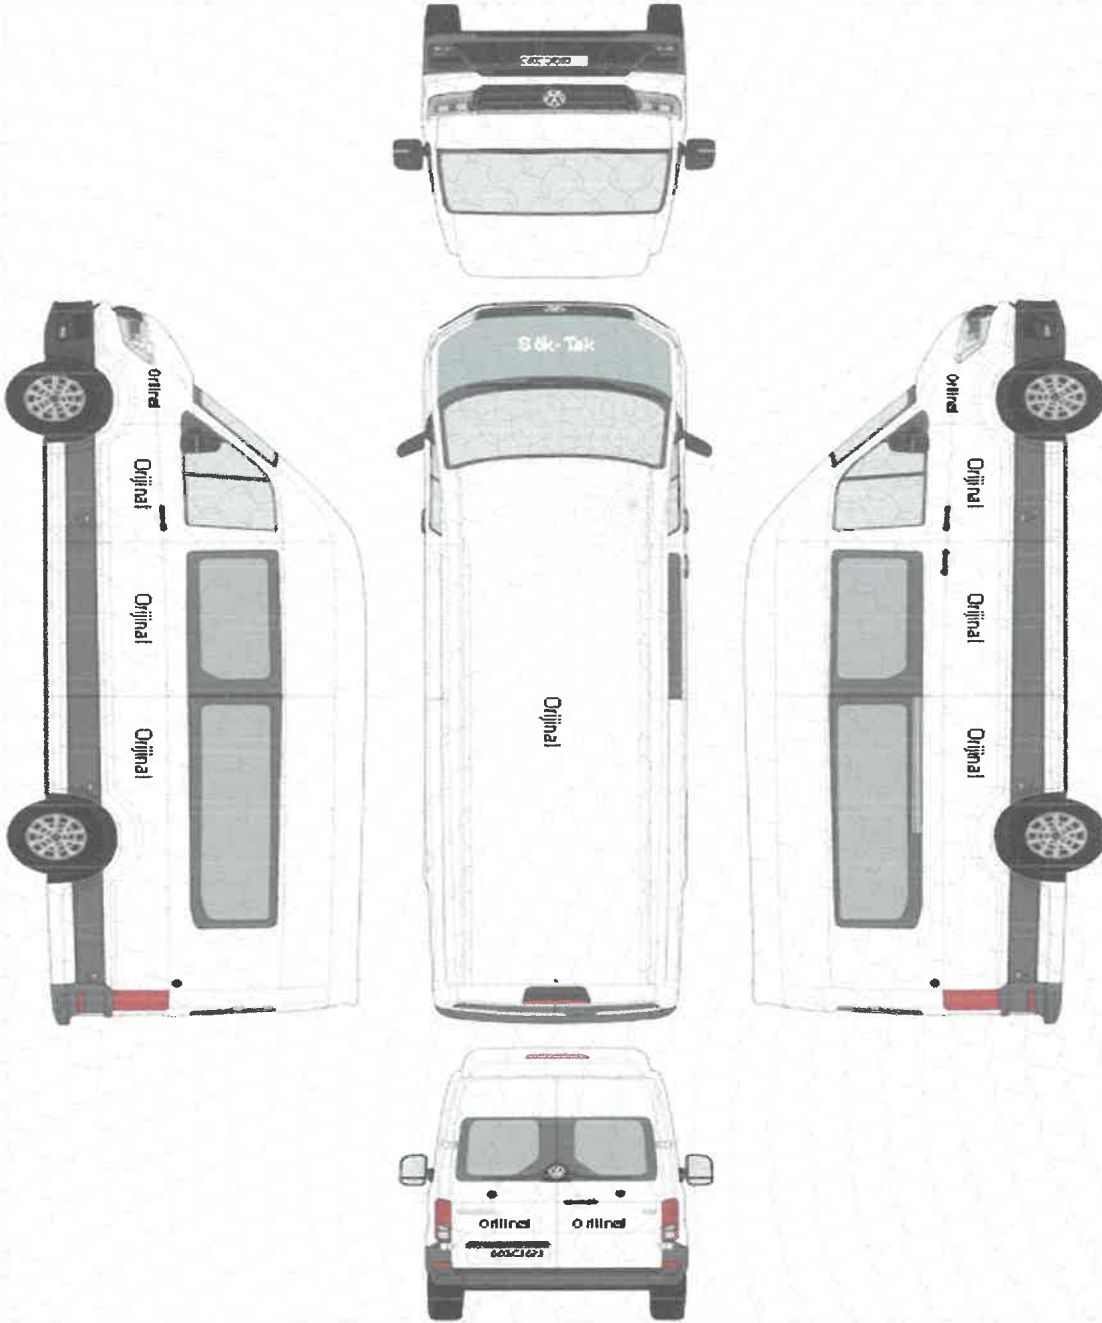
BOYALI	DEĞİŞEN	LOKAL BOYALI	ORJİNAL	BOYALI İŞLEMLİ	DOLU GÖÇÜĞÜ	HASARLI	EZİK GÖÇÜK	SÖKÜLÜP TAKILMIŞ
--------	---------	--------------	---------	----------------	-------------	---------	------------	------------------

Sökülmüş takılmış parçaların aynı yıl aynı marka model araçtan çıkma bir parçayla değiştirilmiş olma ihtimali bulunmaktadır.
Ayar yapmak veya araçtan sökülüp işlem yapılmak için de sökülmüş olabilir.

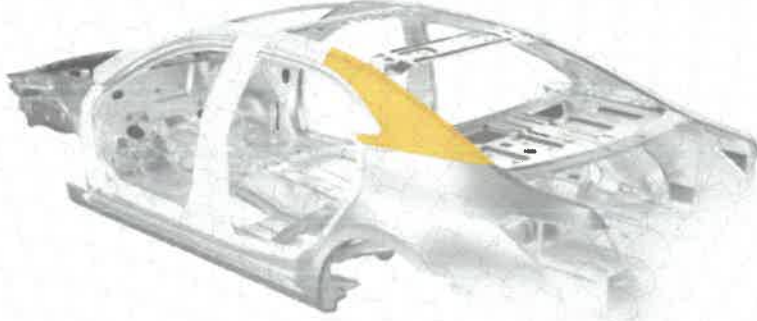
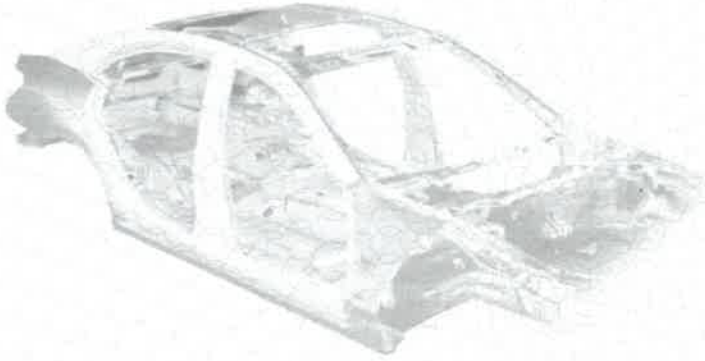
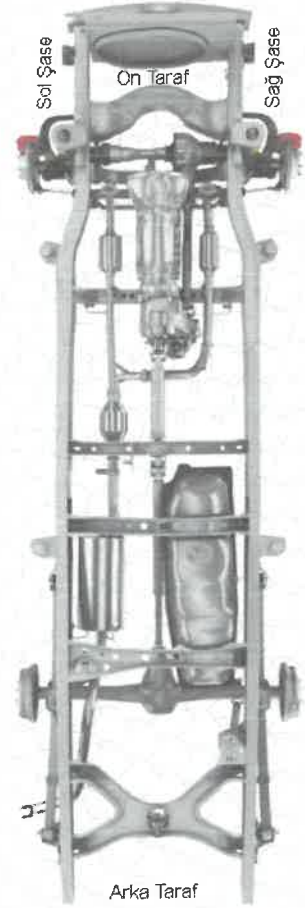
ARAÇ DİREK & ŞASİ KONTROLLERİ

DİREK KONTROL SONUÇLARI

Sol Orta Direk	Orijinal	Sol Ön Cam Direği	Orijinal
Sol Arka Üst Direk	Boyali	Sol Ön Basamak	Orijinal
Sol Arka Basamak	Orijinal	Sol Ön Kapı İç Direk	Orijinal
Sol Çamurluk Kilit Karşılığı	Orijinal	Sol Üst Direk	Orijinal
Sağ Orta Direk	Orijinal	Sağ Ön Cam Direği	Orijinal
Sağ Arka Üst Direk	Orijinal	Sağ Ön Basamak	Orijinal
Sağ Arka Basamak	Orijinal	Sağ Ön Kapı İç Direk	Orijinal
Sağ Çamurluk Kilit Karşılığı	Orijinal	Sağ Üst Direk	Orijinal

ŞASİ KONTROL SONUÇLARI

Sol Şasi	
Sağ Şasi
